| I.UBICACIÓN GEOGRAFICA | | | | |
| Peligro | Tipo | DEFICIENCIA EN LA | INSFRAESTRUCTURA | |

Municipalidad de La Molina Gerencia de Gestión del Riesgo de Desastres y Defensa Civil

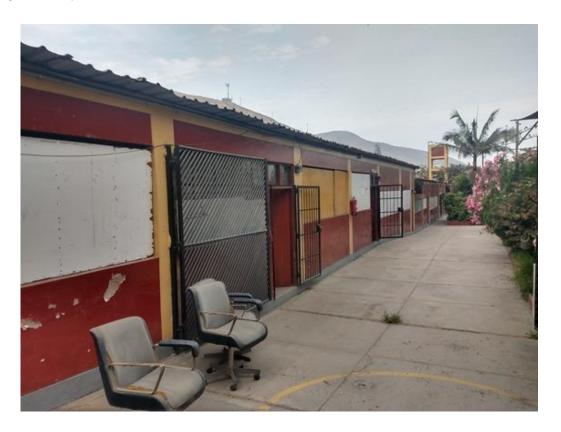
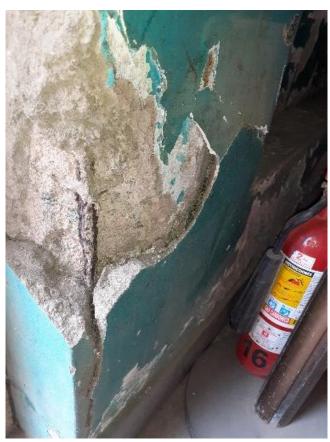
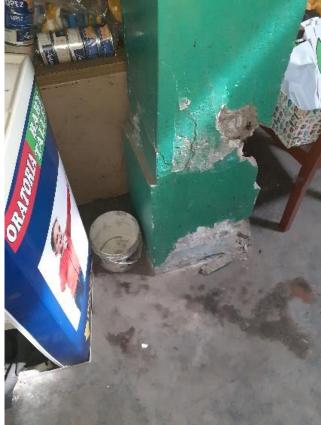
| I.UBICACIÓN GEOGRAFICA | | | | |
|--|--|---|---|---|
| | Pabellón de un nivel, presenta múltiples fisuras y desprendimiento de concreto en muros y columnas con varillas de acero expuestas, encontrándose inhabilitado hace muchos años. | | | |
| Nota: Este pabellón tiene un área de 400 m2 aprox. | | | | |

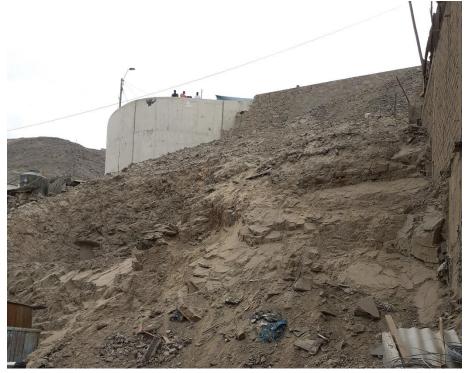
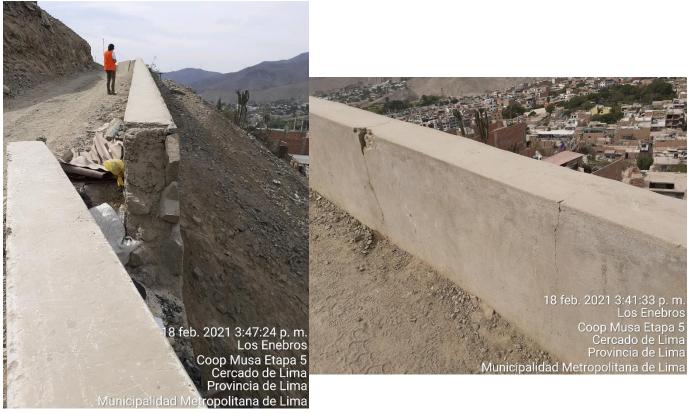
| I.UBICACIÓN GEOGRAFICA | | | | |
|--|---|---|---|---|
| Peligro | Tipo ESBELTEZ Y PRESENCIA DE FISURAS | | | |
| | Muro de contención de concreto y piedra, cuenta con una longitud de 87 m, presenta múltiples fisuras en su estructura. | | | |

Nota: El camión cisterna, ingresa por una zona de difícil acceso para abastecer al AA. HH SJB, generando un mayor peso sobre la vía que no se encuentra asfaltada, contiguo al muro de contención.

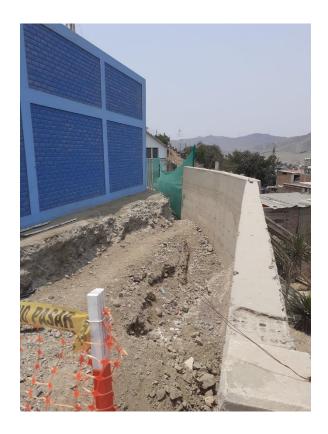
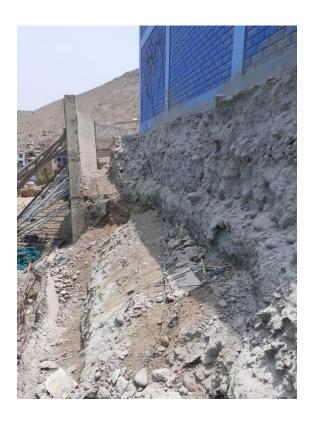
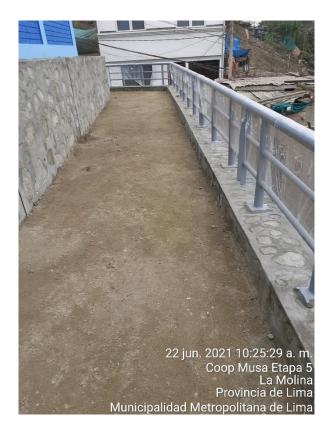
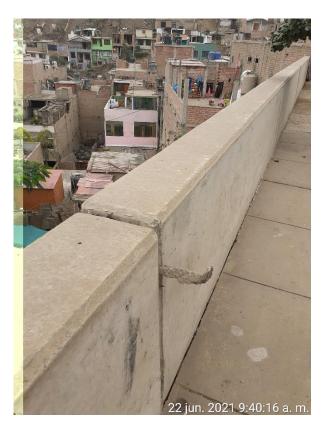
| I.UBICACIÓN GEOGRAFICA | | | | |
|---|--|---|---|---|
| Peligro | Tipo | DEFICIENCIA EN EL | DISEÑO Y CALCULO I | DE LA ESTRUCTURA |
| Muro de contención de concreto cuenta con una longitud de 6 colapsado 9 m de longitud (el cual fue reconstruido). Actualmen muro presenta un desplazamiento en su estructura. | | | | |
| Nota: En la parte su m ³ . | iperior se encuentra | un reservorio de agu | ua de SEDAPAL, cuya | capacidad es de 450 |

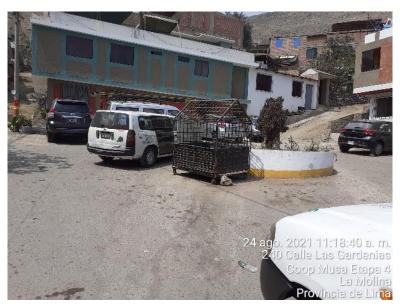
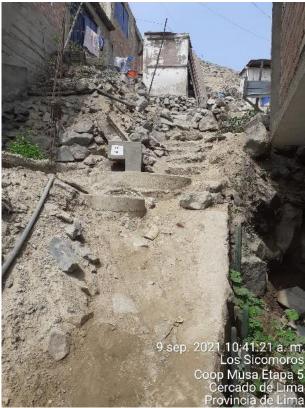
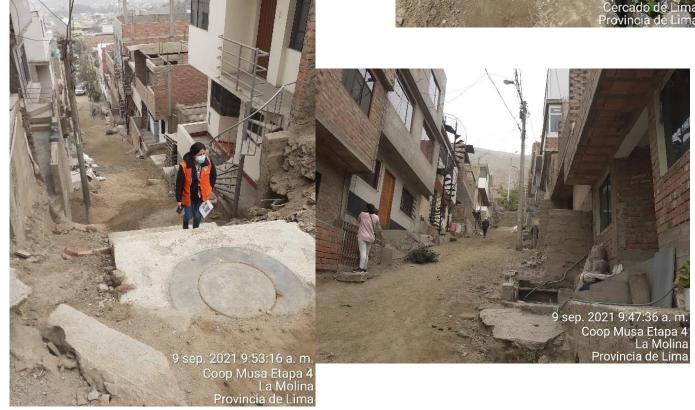
| I.UBICACIÓN GEOGRAFICA | | | | |
|---|--|---|---|---|
| Peligro | Tipo | SISMO - INCENDIO | | |
| | Las vías son muy estrechas, empinadas, sin pavimentar, con presencia de material rocoso suelto y gran cantidad de vehículos estacionados, dificultando la evacuación de las personas e impidiendo que vehículos de los bomberos puedan acceder a la zona, obstaculizando la labor de los servicios de emergencia. | | | dos, dificultando la os bomberos puedan |
| Nota: En fecha 13/07/2021 se produjo un incendio por fuga de gas de un vehículo particular. | | | | |

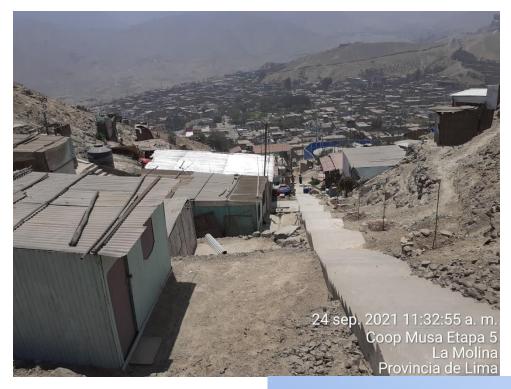
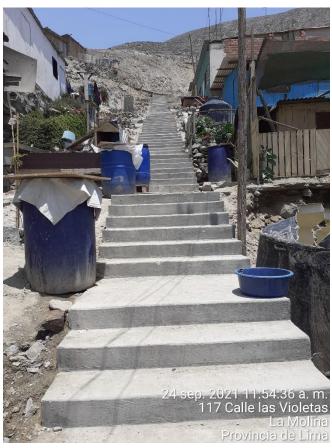
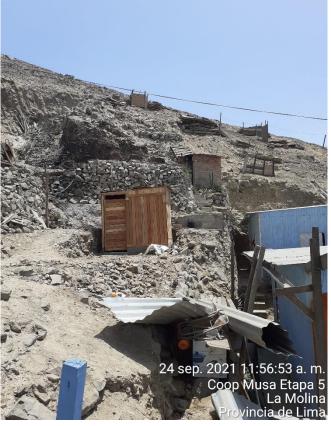
| I.UBICACIÓN GEOGRAFICA | | | | |
|--|--|---|---|---|
| Peligro | Tipo | INCENDIO | | I |
| | Viviendas precarias, no cuentan con servicio de electrificación en la zona (instalaciones eléctricas deficientes), no se encuentra conectados a la red de servicio de agua potable y desagüe, cuentan con gran cantidad de madera y enseres en desuso acumulados en la parte posterior de las viviendas hacia ladera de cerro, siendo una zona de difícil acceso por el ancho de sus vías. | | | |
| Nota: En fecha 23/0 | Nota: En fecha 23/09/2021 se produjo un incendio que afectó a los lotes 6, 7, 8, 9 y 10 de la manzana | | | |

A, cuyas familias fueron reubicadas en un albergue temporal.

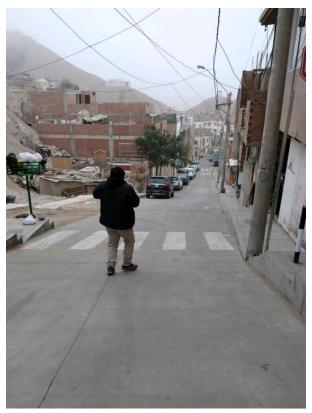
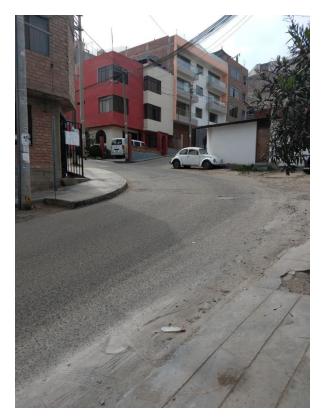
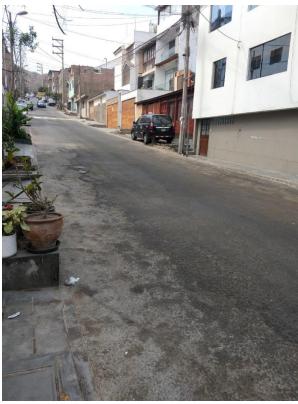
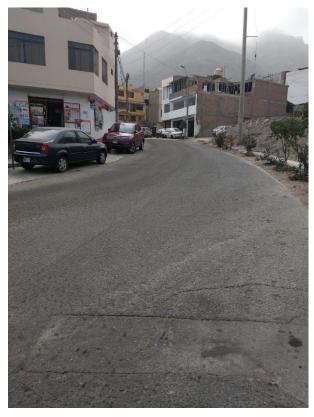
| I.UBICACIÓN GEOGRAFICA | | | | |
|--|---|---|---|---|
| Peligro Tipo Vías con fuerte pendiente | | | | |
| | La pendiente de la pista es pronunciada, falta señalización horizontal y vertical, no cuenta con reductores de velocidad, la calzada se encuentra deteriorada acumulación de materiales y desmonte en la vía pública, así como gran cantidad de autos estacionados en la zona. | | | |

Nota: En fecha 27/009/2020, 10/10/2020 y 17/05/2021, se verificó el reporte del COED LA Molina, la ocurrencia de accidentes vehiculares por choque y atropello causando daños de consideración como una víctima mortal y daños en la estructura de dos viviendas.

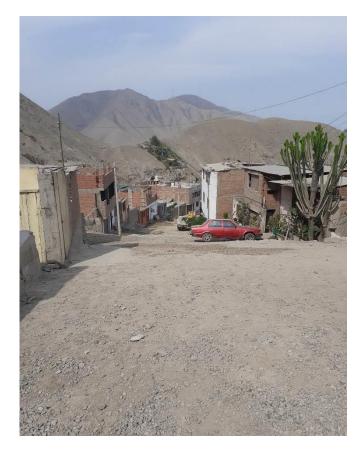
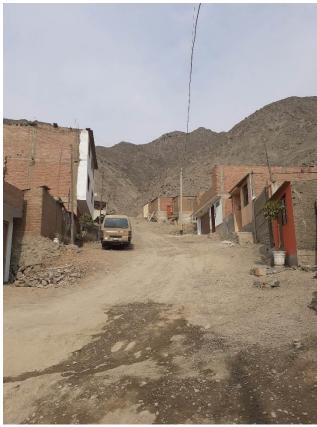
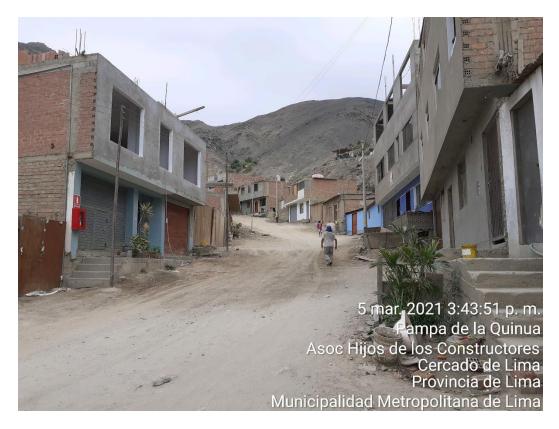
| | 1.0 | IBICACIÓN GEOGRAF | ·ICA | , | |
|---|--|---|---|---|--|
| Peligro | Tipo SISMO - INCENDIO | | | | |
| | Viviendas construidas al pie de ladera de cerro, las vías de acceso tanto vehicular | | | | |

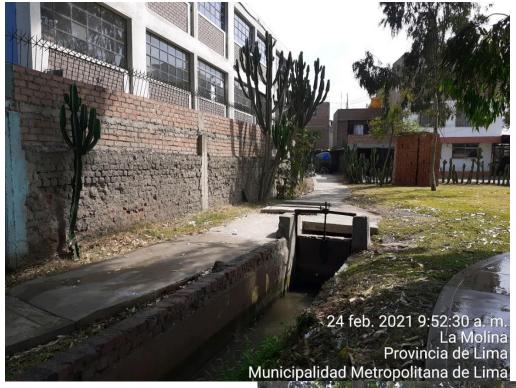
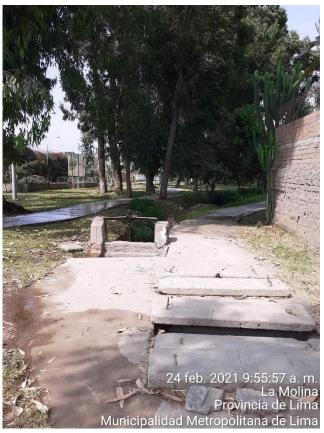
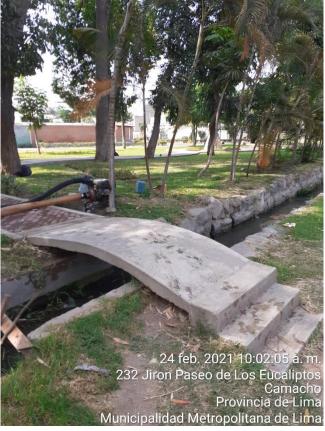
| I.UBICACIÓN GEOGRAFICA | | | | |
|--|--|---|---|---|
| Peligro | Tipo | Canal de Regadío e | xpuesto | |
| | Canal de regadío que pasa por el parque José Rizal con una longitud de 50 m, no cuenta con tapas, existe una bocatoma en el lugar la misma que se encuentra colmatado con desperdicios, falta de mantenimiento. | | | |
| Nota: Solo se inspeccionó un tramo del canal de regadío. | | | | |

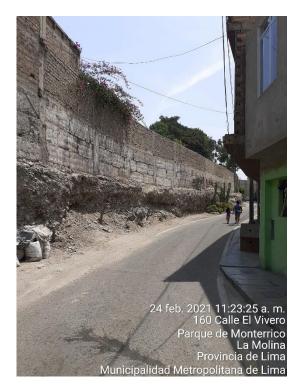
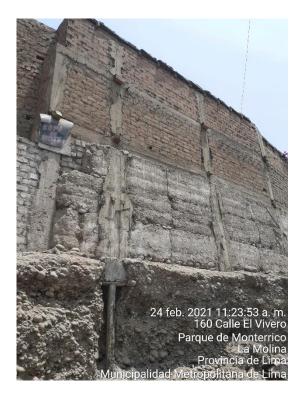
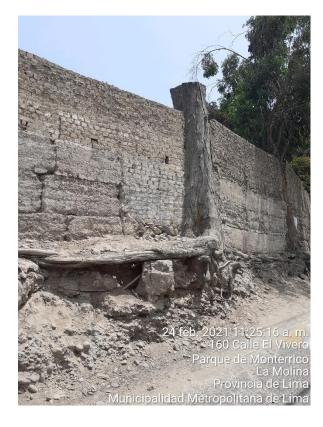
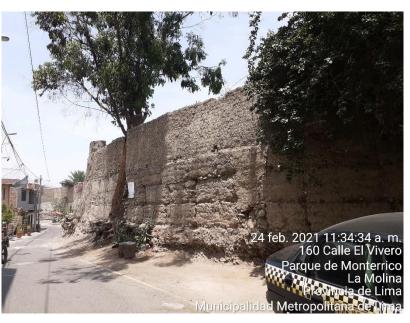
| I.UBICACIÓN GEOGRAFICA | | | | |
|--|--|---|---|---|
| Peligro Identificado | Tipo MURO ANTIGUO CON CIMENTACION EXPUESTA Y SIN CONFINAMIENTO Descripción Muro perimétrico antiguo con una longitud de 234 m, no presenta confinamiento y parte de su estructura presenta cimentación expuesta. | | | N EXPUESTA Y SIN |

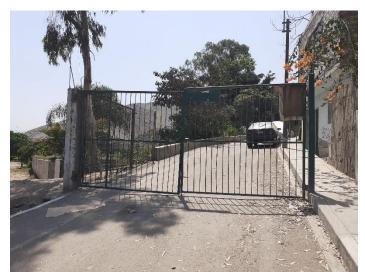
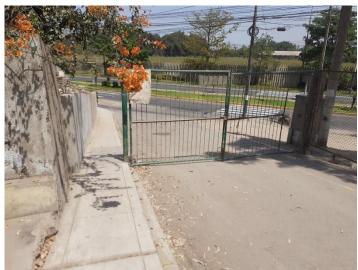
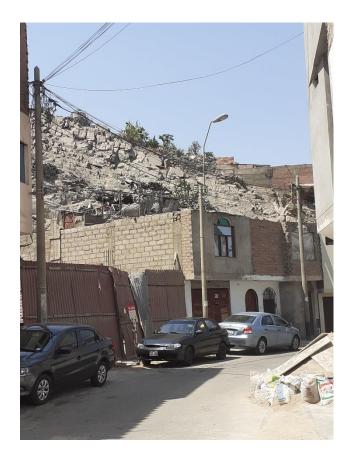
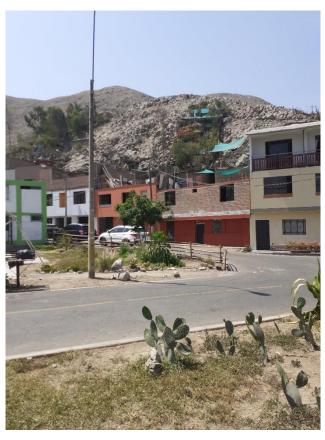
| I.UBICACIÓN GEOGRAFICA | | | | | |
|--|---|---|---|---|--|
| Peligro | Tipo SISMO – INCENDIO | | | I | |
| | La zona cuenta con dos vías de accesos, sin embargo, uno de ellos se encuentra cerrado con rejas, las vías son estrechas, en pendiente, falta señalización horizontal y vertical, no cuenta con reductores de velocidad, viviendas construidas en laderas. Es un AA. HH. consolidado sin contar con un ordenamiento territorial aparente. | | | | |
| Nota: Muchas de las familias cuenta con acumulación de enseres y material inflamable en la narte | | | | | |

posterior de las viviendas, hacia ladera de cerro.

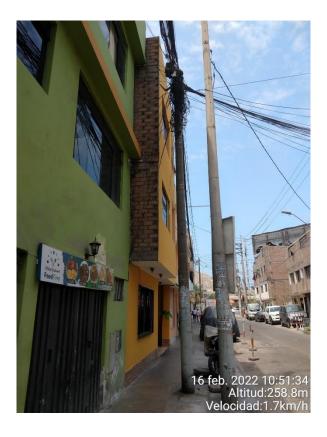
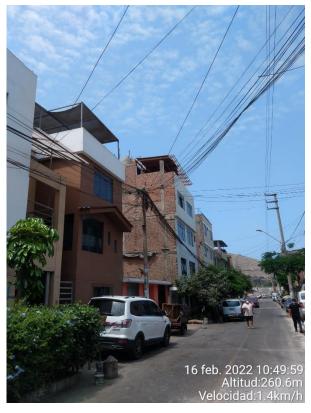
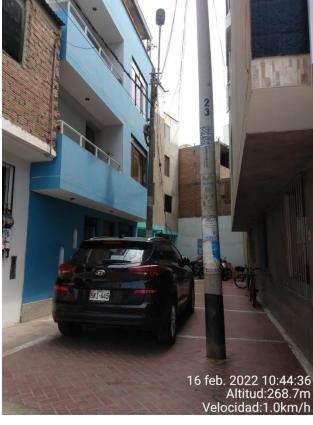
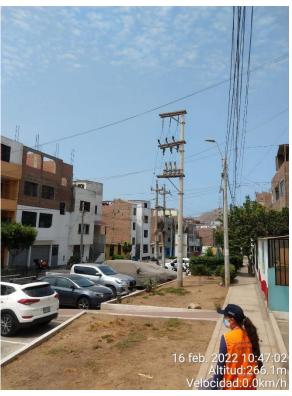
| I.UBICACIÓN GEOGRAFICA | | | | |
|---|---|---|---|--|
| Peligro | Tipo | INCENDIO - SISMO | | |
| | El AA.HH. cuenta con una sola entrada y salida, por la calle denominada Las Hormigas. La zona cuenta | | | |
| | estado de desuso, autos tensión cerca al alumbr | | blica, asimismo, se observ | va línea eléctrica de media |

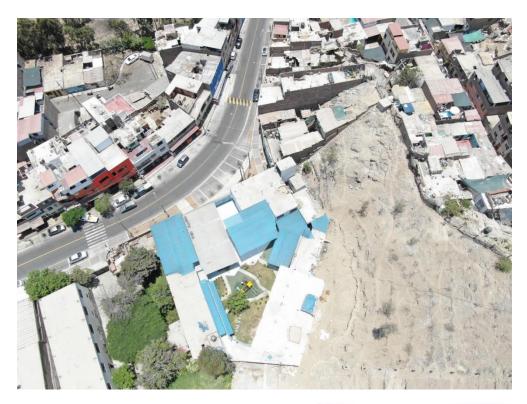
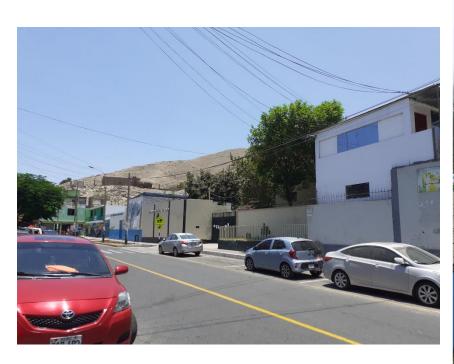
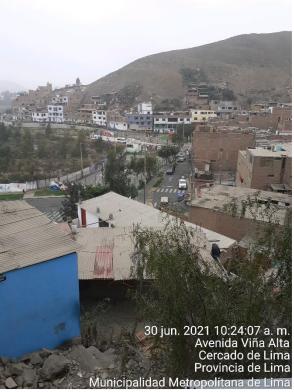
| I.UBICACIÓN GEOGRAFICA | | | | |
|---|--|---|---|---|
| Peligro | Tipo | SISMO – INCENDIO | | |
| | Viviendas construidas en laderas de cerro, las vías son estrechas, en pendiente, falta señalización horizontal y vertical, no cuenta con reductores de velocidad, es un AA.HH consolidado sin contar con un ordenamiento territorial aparente. | | | |

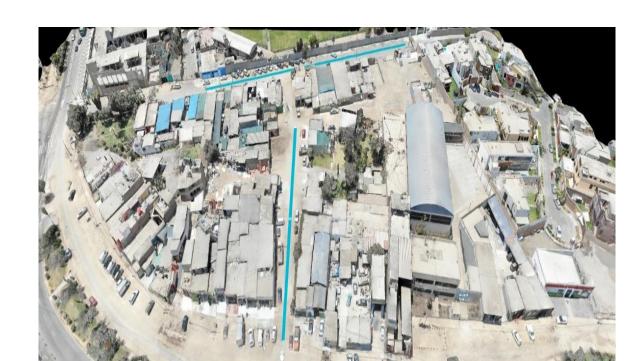
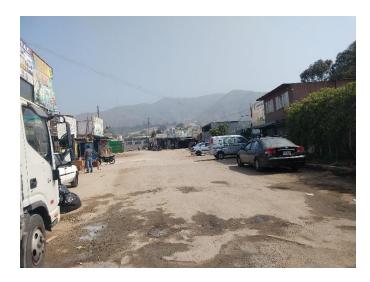
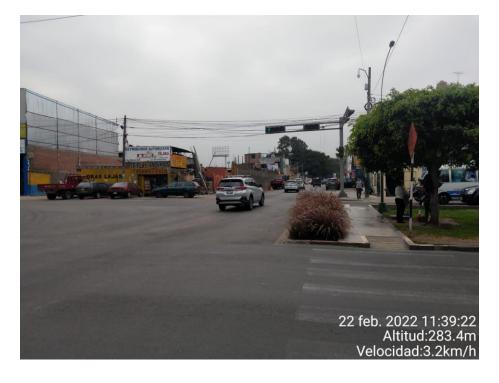
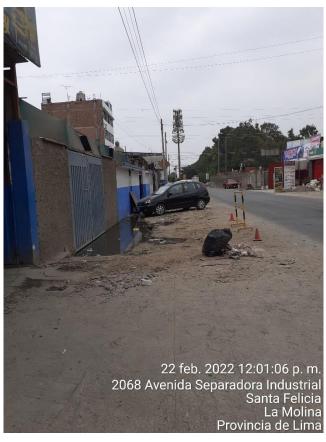
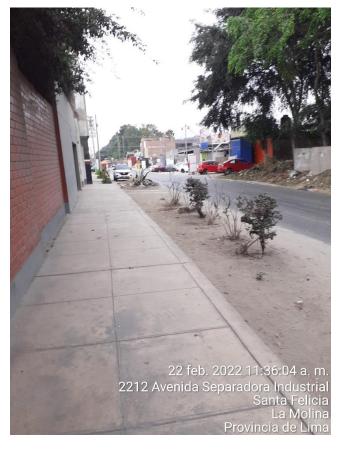
| I. UBICACIÓN GEOGRÁFICA | | | | | |
|--|--|---|---|---|--|
| | Conglomerado comercial denominado "El Cañón", algunos locales cuentan con una estructura precaria, no cuenta con servicio de electrificación a la red, (instalaciones eléctricas deficientes); no se encuentra conectada a la red de servicio de agua potable y desagüe. Locales dedicados principalmente al rubro ferretero, vta. de pintura y derivados talleres de soldadura metálica, carpintería, tapicería, restaurantes, entre otros. Asimismo dichos locales también son utilizados como depósito o almacenamiento de productos altamente inflamables. Cabe mencionar que la zona no cuenta con habilitación urbana y no cuentan con Licencia de Funcionamiento. | | | | |
| Nota: En fecha 27/09/2002, ocurrió un incendio en un local cuyo rubro es el ferretero. Fuente: https://rpp.pe/lima/actualidad/controlan-incendio-que-se-registro-en-ferreteria-de-la-molina-noticia-526098 | | | | | |
