| I.UBICACIÓN GEOGRAFICA | | | | |
| Peligro | Tipo | DEFICIENCIA EN LA | INSFRAESTRUCTURA | |

Municipalidad de La Molina Gerencia de Gestión del Riesgo de Desastres y Defensa Civil

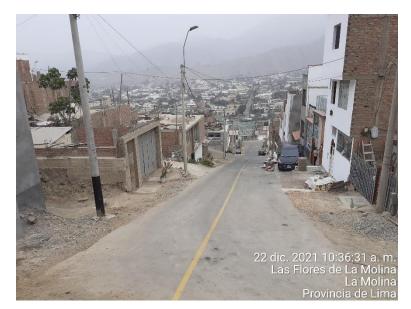
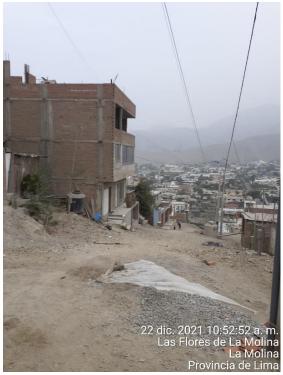
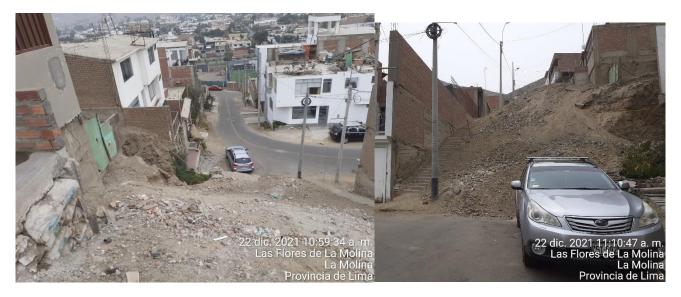
| I.UBICACIÓN GEOGRAFICA | | | | |
|--|---|---|---|---|
| | La pendiente de la pista es pronunciada, falta señalización horizontal y vertical, no cuenta con reductores de velocidad, la calzada se encuentra deteriorada acumulación de materiales y desmonte en la vía pública, así como gran cantidad de autos estacionados en la zona. | | | |

Nota: En fecha 27/009/2020, 10/10/2020 y 17/05/2021, se verificó el reporte del COED LA Molina, la ocurrencia de accidentes vehiculares por choque y atropello causando daños de consideración como una víctima mortal y daños en la estructura de dos viviendas.

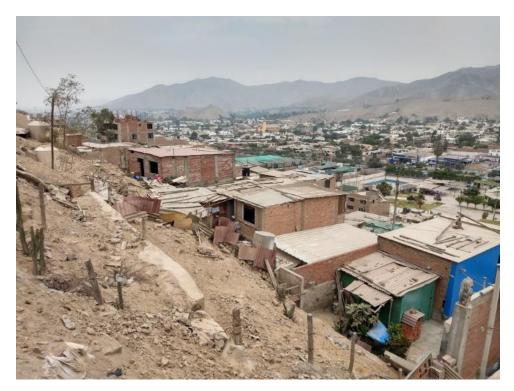
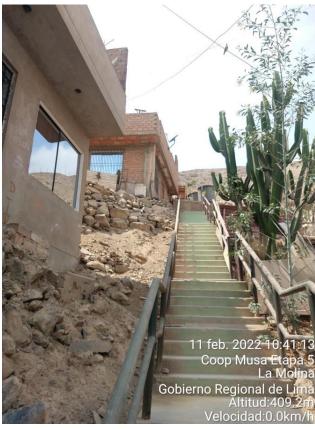
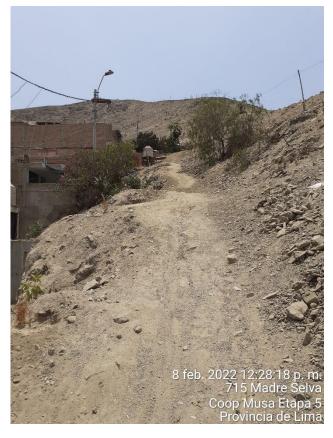
| I.UBICACIÓN GEOGRAFICA | | | | | |
|--|---|---|---|---|--|
| | Viviendas construidas en ladera de cerro, sólo la Ca. 4 de octubre es de acceso vehicular, cuenta con escaleras peatonales, algunas viviendas no cuentan con elementos de contención para prevenir deslizamientos, en la parte posterior de los predios cuentan con gran acumulación de enseres en desuso y materiales inflamables. Viviendas con voladizos sobre vereda, construidas sin certificado de alineamiento ni licencia de edificación, vulnerando la distancia mínima de seguridad con respecto a los postes de alumbrado público. | | | | |
